Ein großes Ei in Krefeld

Insituform saniert einen Ei-Profil Kanal 1400/2100 in Krefeld.

Ende April 2007 erhielt die Insituform Rohrsanierungstechniken GmbH, von der SWK AQUA GmbH, einem Tochterunternehmen der Stadtwerke Krefeld AG, den Zuschlag für eine Kanalsanierung in der Sprödentälstraße: Ein Kanal der Dimension Ei 1400 / 2100 sollte auf einer Länge von 95 m mittels Schlauchrelining ausgekleidet werden.

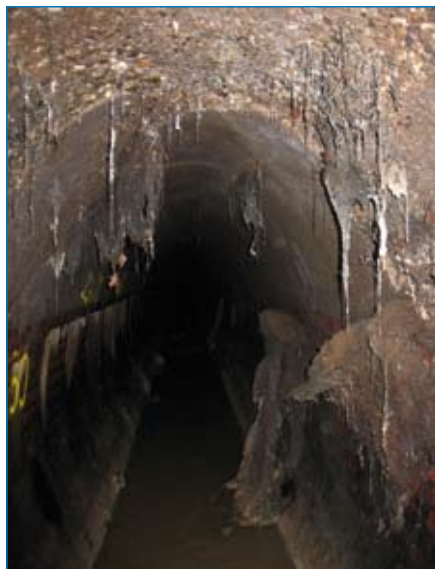
Der Kanal vor der Sanierung

Es zeigte sich, dass der Kanal durchaus in einem sanierungsbedürftigen Zustand war: Die gesamte Haltung wies Verwurzelungen, Ablagerungen, Undichtigkeiten und Korrosion auf. Auf einer Länge von etwa 15 m häuften sich zusätzlich Fehlstellen im Mauerwerk sowie Radial- und Axialrisse. Hinzu kam ein Sohlausbruch auf etwa 5 m Länge.

Nachdem der Mischwasserkanal durch eine bauseits eingebrachte Abmauerung wasserfrei war, konnten die nötigen Vorarbeiten beginnen. Zunächst musste der Kanal gründlich von Ablagerungen, Wurzeln, einragenden Stützen und Schutt befreit werden. Anschließend wur-

den fehlende Klinkersteine, der Sohlausbruch sowie die Risse aufgefüllt beziehungsweise verschlossen. Parallel hierzu ließ die SWK AQUA GmbH durch ein Tiefbauunternehmen einen neuen Schacht erstellen. Dieses Fertigteil-Bauwerk aus Beton sollte mit seinen lichten Maßen von 2,40 m X 3,00 m zugleich als Startschacht für den Inlinereinbau dienen.

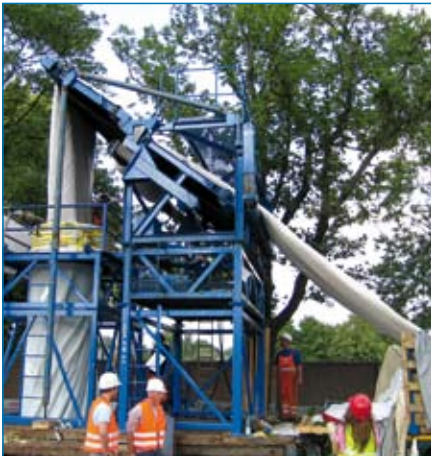
Einbau des Schlauchliners

Zunächst wurde nun der Preliner in den Altkanal eingebracht. Dieser Folienschlauch dient beim Insituform-Verfahren als Hilfsmittel zum eigentlichen Inlinereinbau. Anschließend invertierte die fünfköpfige Baustellen-Crew innerhalb eines Tages den mit über 20 Tonnen Harz getränkten Schlauch in den Kanal. Der erforderliche Einbaudruck wurde über die Höhe der Inversionssäule während des gesamten Einbauvorgangs kontinuierlich überwacht. So konnte das formschlüssige Anliegen der Innenauskleidung an die Wandung des Altrohres sichergestellt werden.

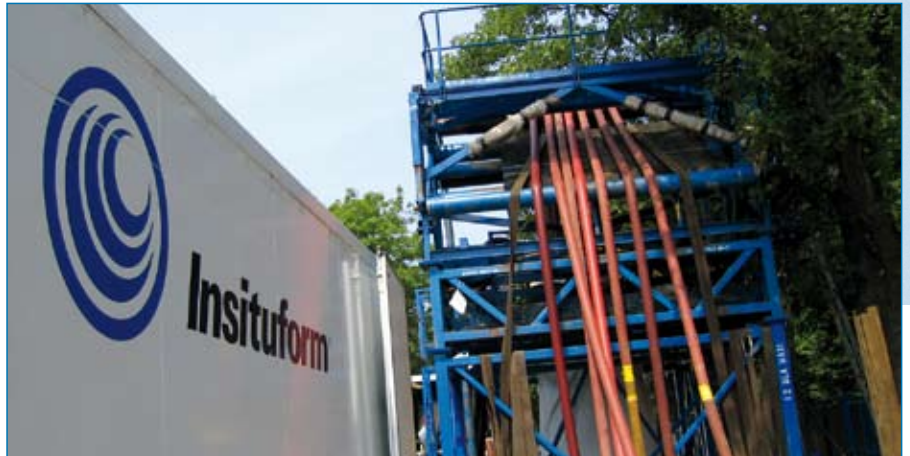
Die Baustelle während der Aushärtephase

Nach dem Einkrempeln des Schlauches mussten jetzt die etwa 240 m³ Prozesswasser auf die definierte Reaktionstemperatur erhitzt werden. Mit drei Heizanlagen, die zusammen über 4000 kW Heizleistung aufbrachten, gelang

dies wie geplant. Während der Aushärtephase wurden die Prozesstemperaturen sowohl am Anfangs- und Endschacht als auch innerhalb der Kanalhaltung mittels Temperaturfühler überwacht. Die nachvollziehbare Aufzeichnung und Protokollierung dieser Daten erfolgte über ein elektronisches System. Vom Aufheizen bis zum Herunterkühlen des Schlauches vergingen gerade einmal zwei Tage.

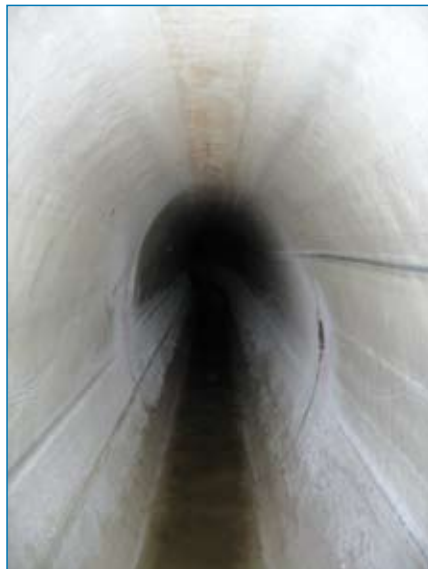
Blick in den sanierten Kanal

Das abschließende Abschneiden des Inliners, das Öffnen der im Vorfeld eingemessenen Zuläufe und das Beräumen der Baustelleneinrichtung dauerte kaum länger als einen Tag. Innerhalb einer Woche konnte so die Dichtheit und

Tragfähigkeit dieses Kanalabschnittes wiederhergestellt werden. Anhand aus dem Rohr entnommener Materialproben wurden die Dichtheit und die mechanischen Kennwerte durch ein Prüflabor nachgewiesen. Abschließend erfolgte eine gemeinsame Abnahmebegehung des ausgekleideten Kanals.
